KOLLISION ZUG 21023 MIT ZUG 48007

am 26. März 2009

im Bf Kritzendorf

Untersuchungsbericht

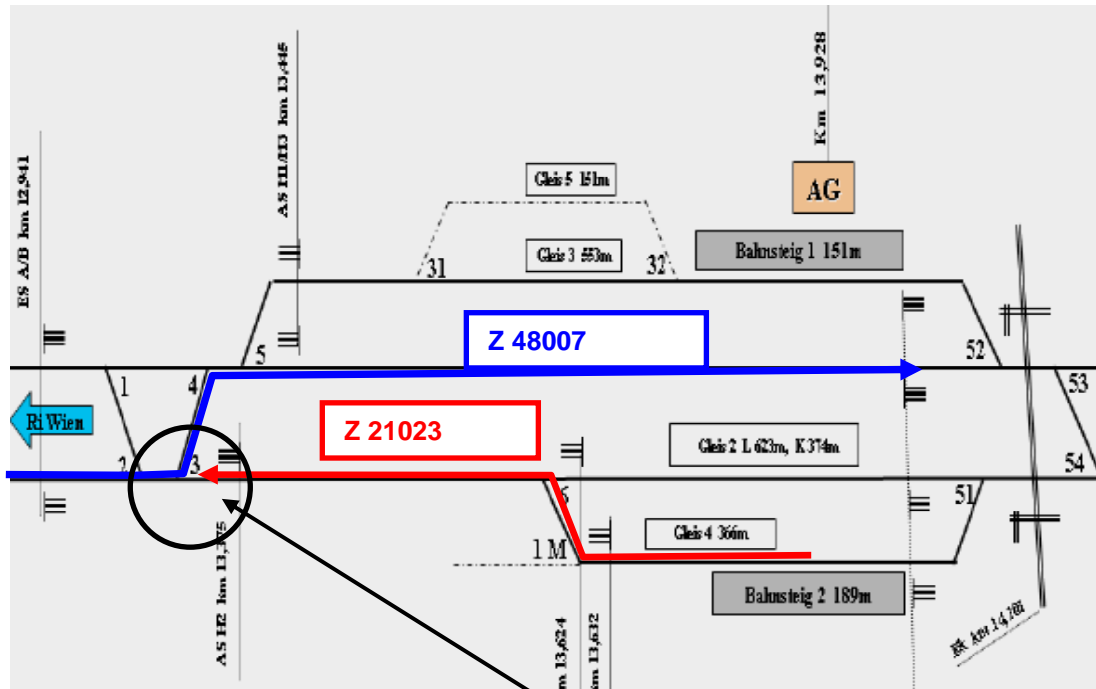
Abbildung 2: Lageskizze Kritzensdorf

Der Z 21023 konnte nicht mehr vor dem „Halt“ zeigenden Ausfahrtsignal H2 zum Stillstand gebracht werden. Z 21023 fuhr ca. 55 m über das Ausfahrtsignal H2 hinaus und der Steuerwagen kollidierte auf den Weiche 3 mit dem auf Bf Gl 1 einfahrenden Z 48007, beginnend vom 19. bis zum letzten (28.) Wagen.

Kollisionspunkt

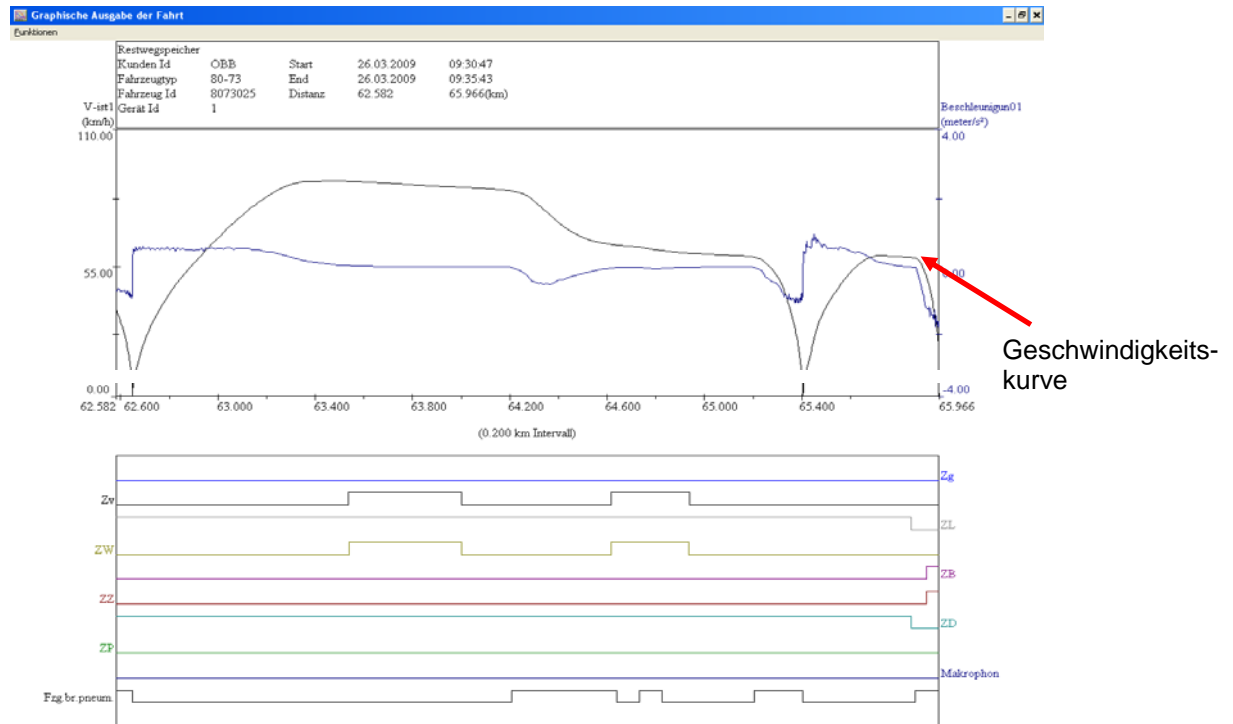
Abbildung 3: Registriereinrichtung Steuerwagen

Beim Einfahrvorsignal und beim Ausfahrvorsignal Bf Kritzensdorf erfolgte eine PZB Beeinflussung 1000 Hz die mit der Bedienung der Taste „Wachsam“ quittiert wurde. Die Beeinflussung erfolgte am Einfahrvorsignal durch die Signalstellung „Hauptsignal Frei mit 60 km/h“ und am Ausfahrvorsignal durch die Signalstellung „Hauptsignal Halt“.

Nach Weiterfahrt des Zuges, 143 m nach Abfahrt vom Bahnsteig, 365 m vor dem AS H2, betrug die Geschwindigkeit 45 km/h. Der Zug wurde weiter auf 58 km/h beschleunigt. 63 m vor dem Ausfahrtsignal H2 wurde die Schnellbremsung über das Führerbremventil bei einer Geschwindigkeit von 58 km/h aufgezeichnet.

Bei Ausfahrtsignal H2 selbst erfolgte eine PZB Beeinflussung 1000 Hz, das heißt das Ausfahrtsignal H2 zeigte „Halt“. Die Geschwindigkeit betrug zu diesem Zeitpunkt noch immer 50 km/h. Die Spitze des Zuges kam 53 Meter nach dem Ausfahrtsignal H2 zum Stillstand.

Die Kollisionsgeschwindigkeit kann aufgrund fehlender Stoßmarke nicht eruiert werden, die Systemzeit der Registriereinrichtung weicht ca. 25 Minuten ab.

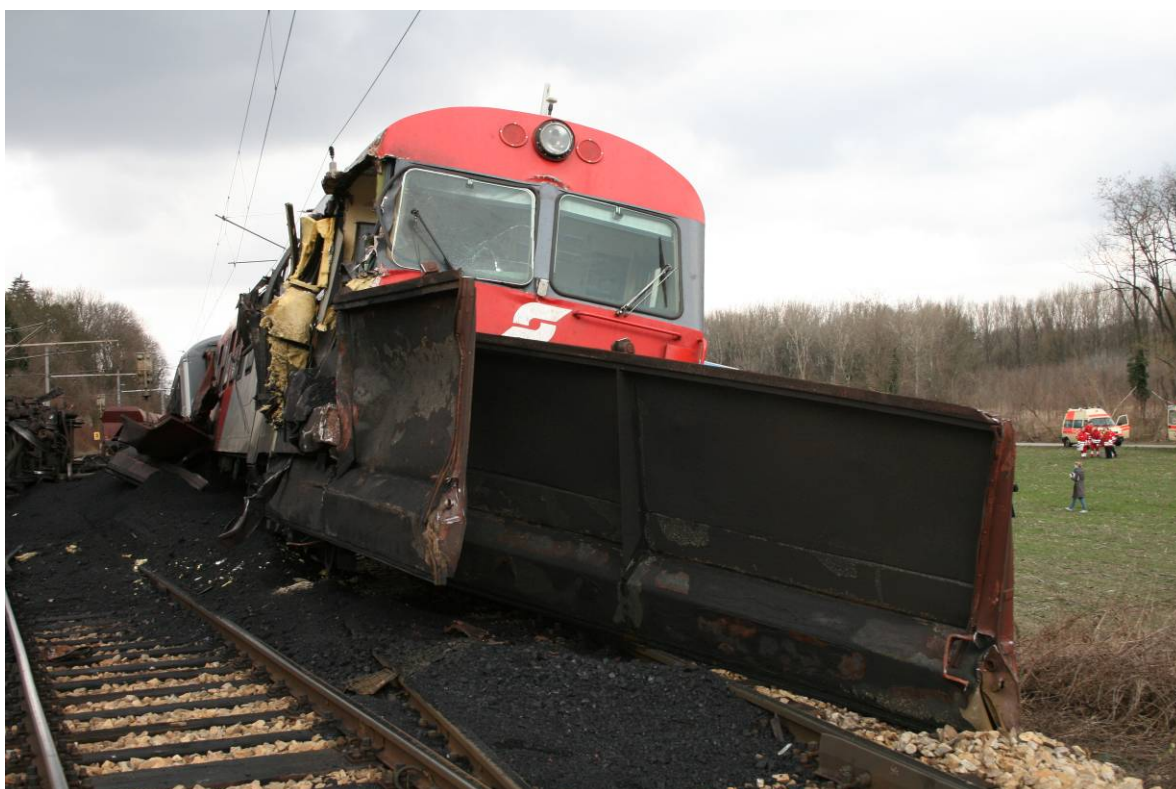
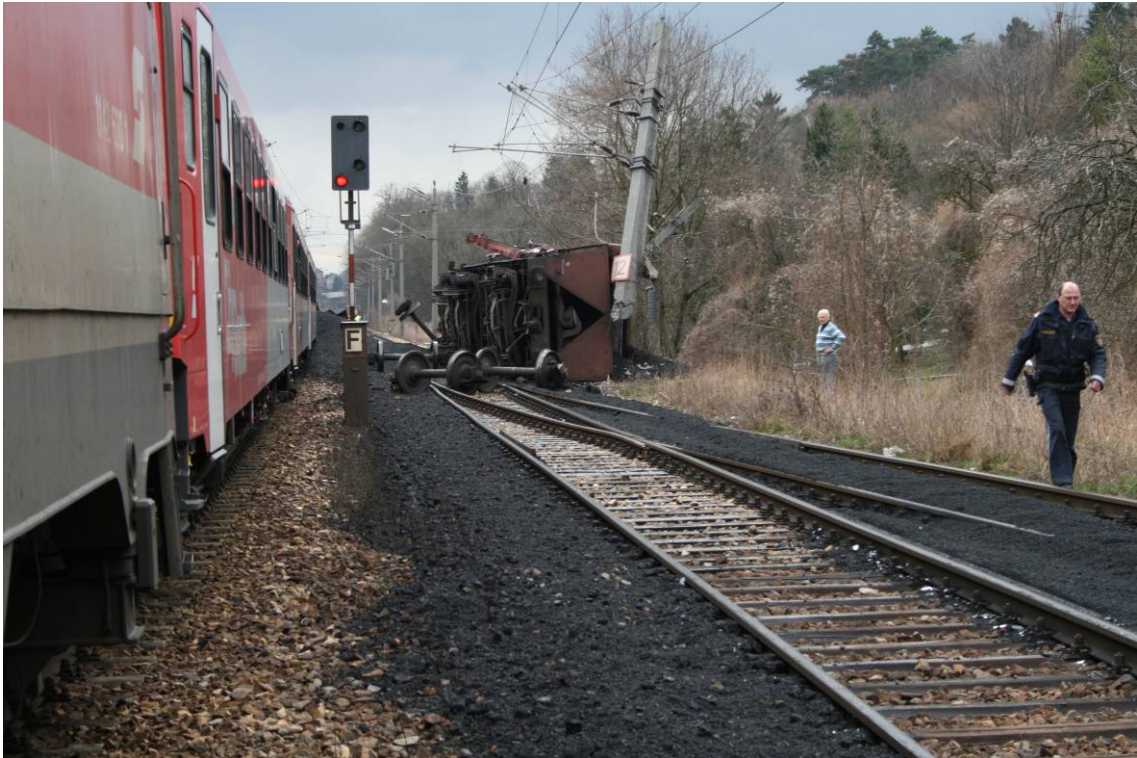
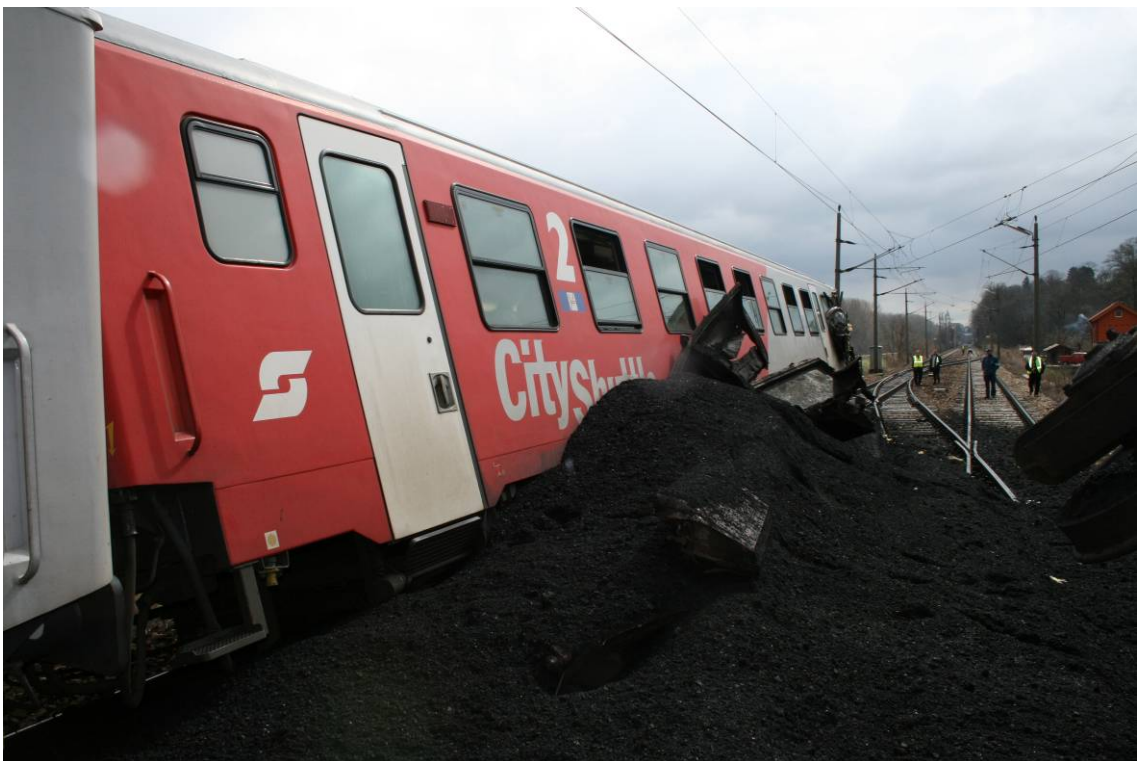
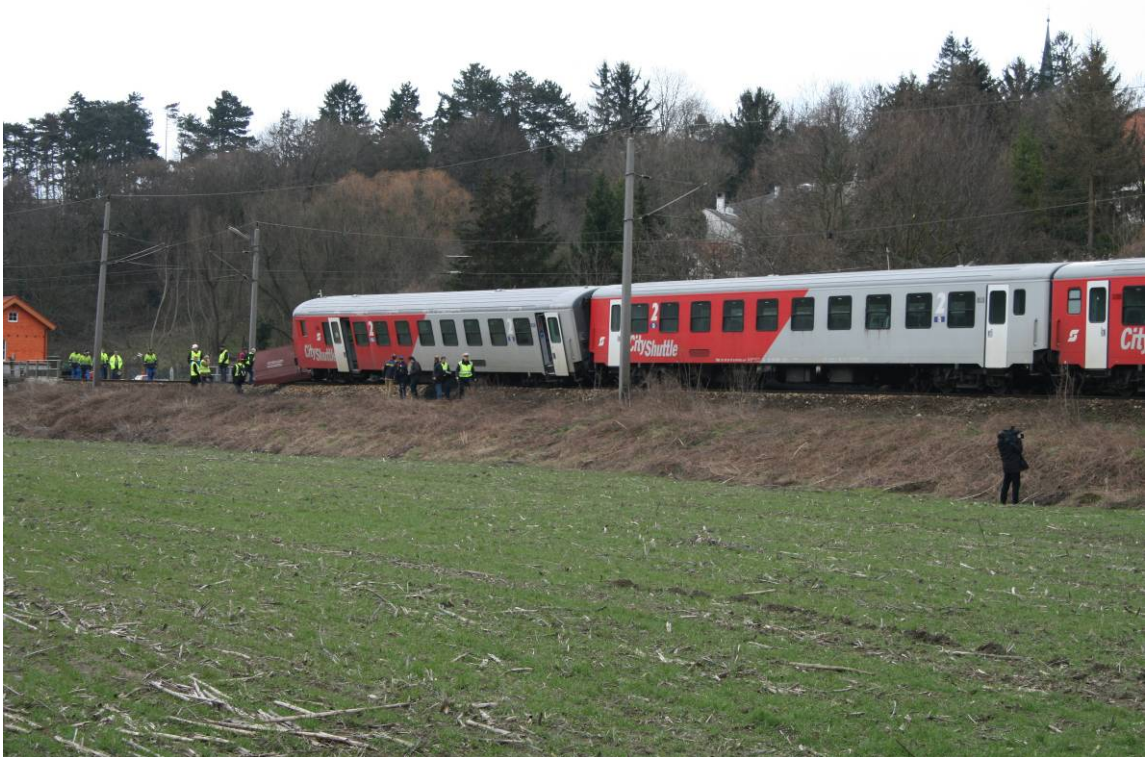
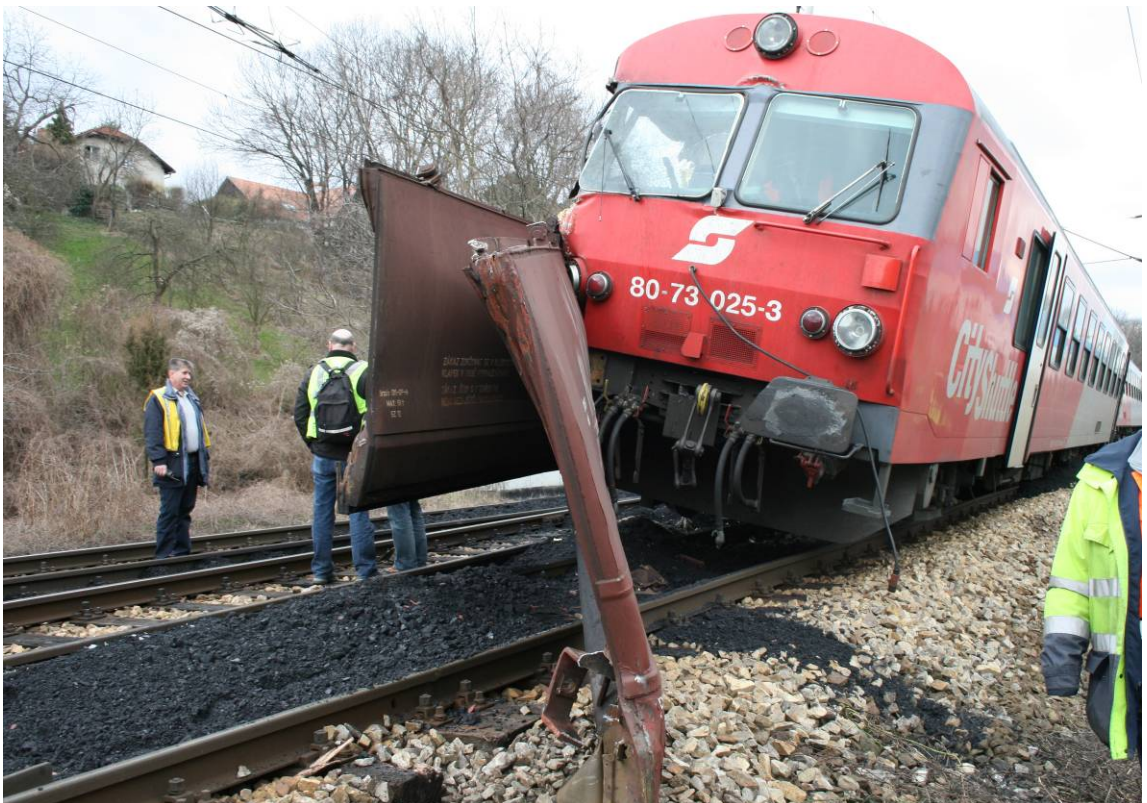
Fotodokumentation:

Durch die Kollision wurde der Steuerwagen Z 21023 in Fahrtrichtung rechts schwer beschädigt. Die Seitenwand auf der Bedienseite des Tzfz wurde über die Länge des Führerstandes aufgerissen, der Wagen geriet in Schräglage nach links und entgleiste mit allen vier Achsen. Beim Z 48007 wurden insgesamt 10 Wagen schwer beschädigt. An drei Wagen (20. 23. und 24.) wurde die Ladeklappe ausgerissen wodurch die Fahrzeuge Ladegut (Kohle) verloren. Weiters entgleisten die letzten drei Wagen (26. bis 28.), kippten um und knickten dabei zwei Oberleitungsarme. Die Hauptluftleitung zum 25. Wagen wurde dadurch getrennt und durch die aufgetrennte Hauptluftleitung erfolgte eine Zwangsbremmung bei Z 48007.

- Fahrweg auf ca. 200 m stark beschädigt
- Fahrleitungsanlage schwer beschädigt
- 10 Güterwagen schwer beschädigt
- Steuerwagen schwer beschädigt
